Dette materiale er udarbejdet på baggrund af undersøgelser, erfaringer og møder med rådgiver i efteråret 2020 - materialet danner grundlag for foreningens retningslinjer til ovenlys på boligerne.

Løsning ved utæt vindue/forebyggelse af at vindue bliver utæt:

Løsning med udskiftning af eksisterende ovenlys til samme produkt (Akryl):

Løsning med udskiftning af eksisterende ovenlys til glas evt. med opluk:

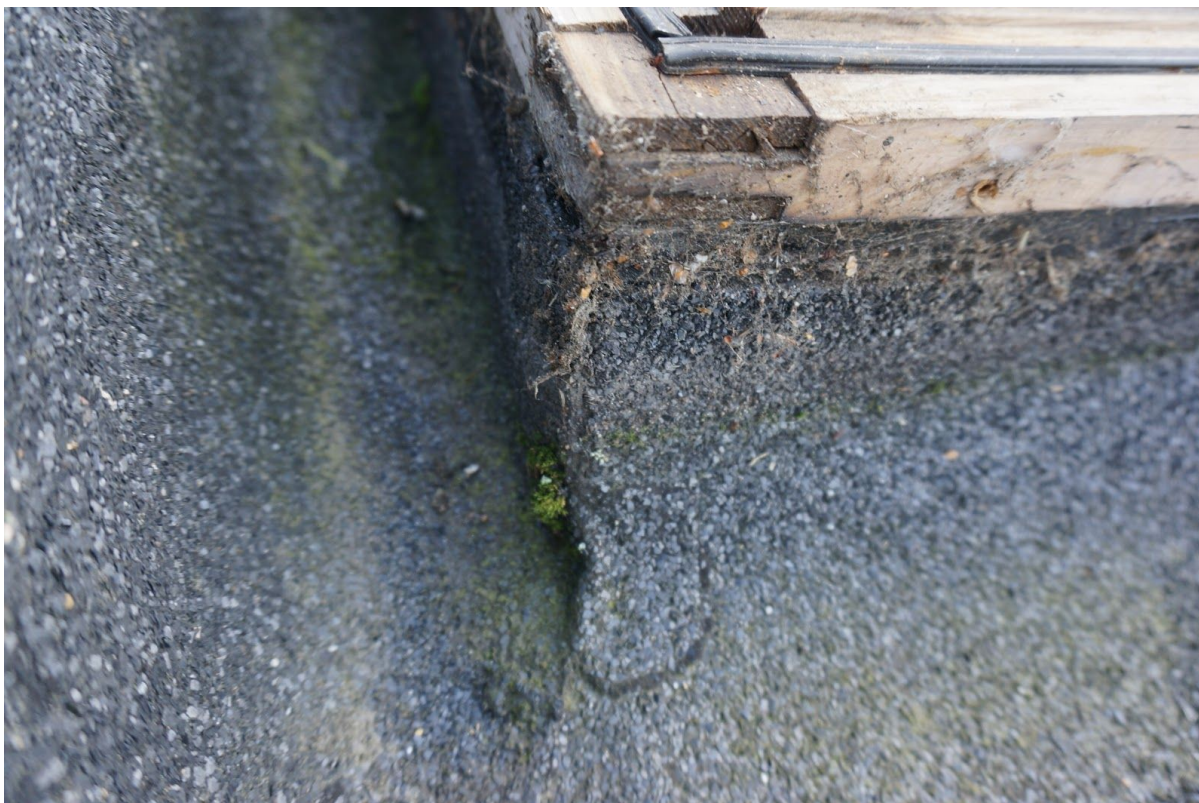
Billede viser afmonteret vindue, tagpap der ikke når op til rammen og ingen "vandnæse" Der bør også lægges mærke til kun et meget lille "vinduesbånd" som ikke slutter tæt.

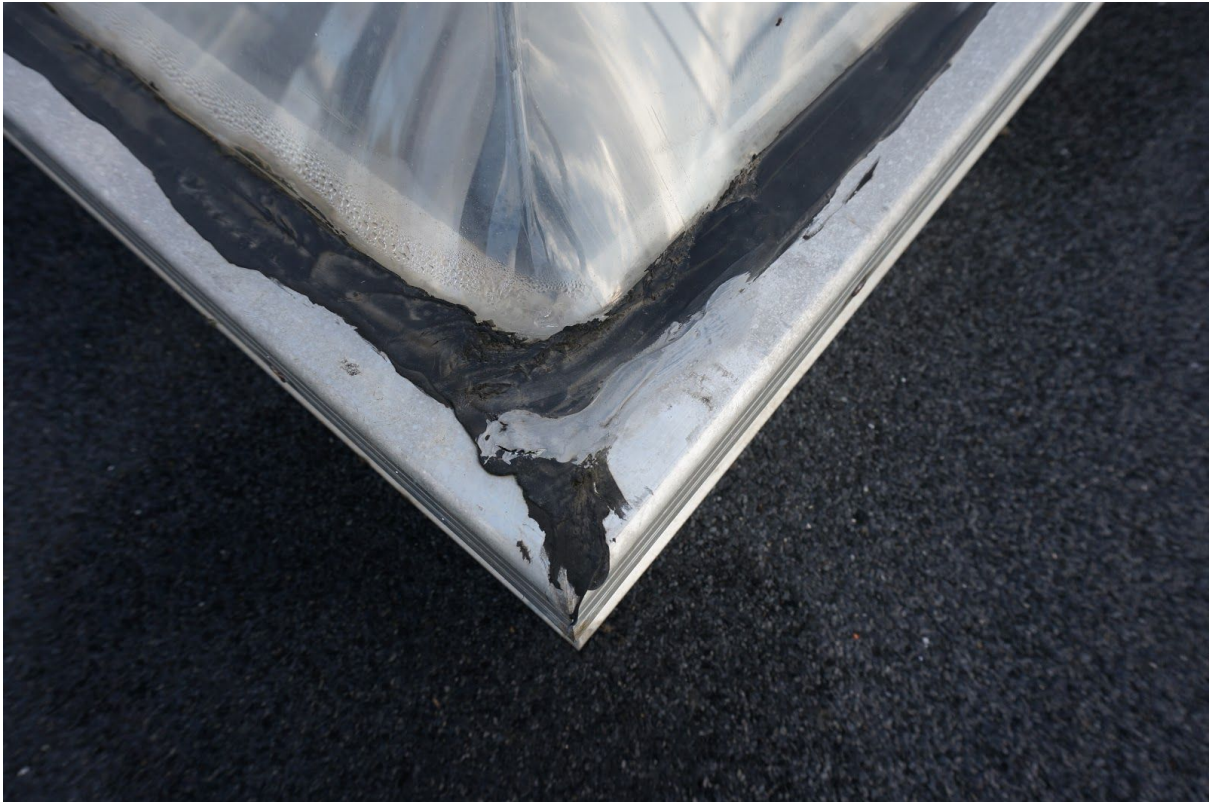
Billede viser tætning af vindue mellem akryl og aluramme, dette sammen med en vandnæse absolut mindste krav og bør udføres med det samme på alle huse, hvor der ikke er lavet udbedringer

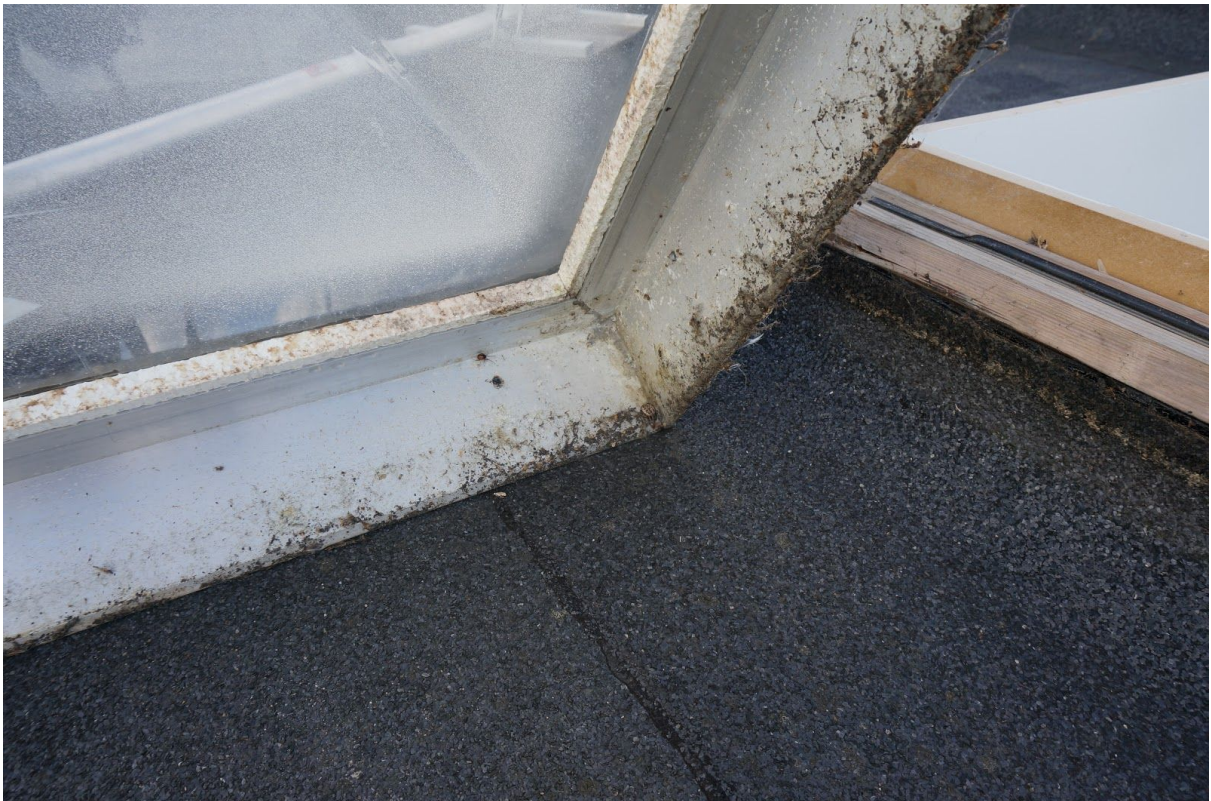
Billede viser indvendig aluramme, som monteres på trærammen, dette er en af de primære årsager til vand indtrængen via vind - vand skubbes ind.

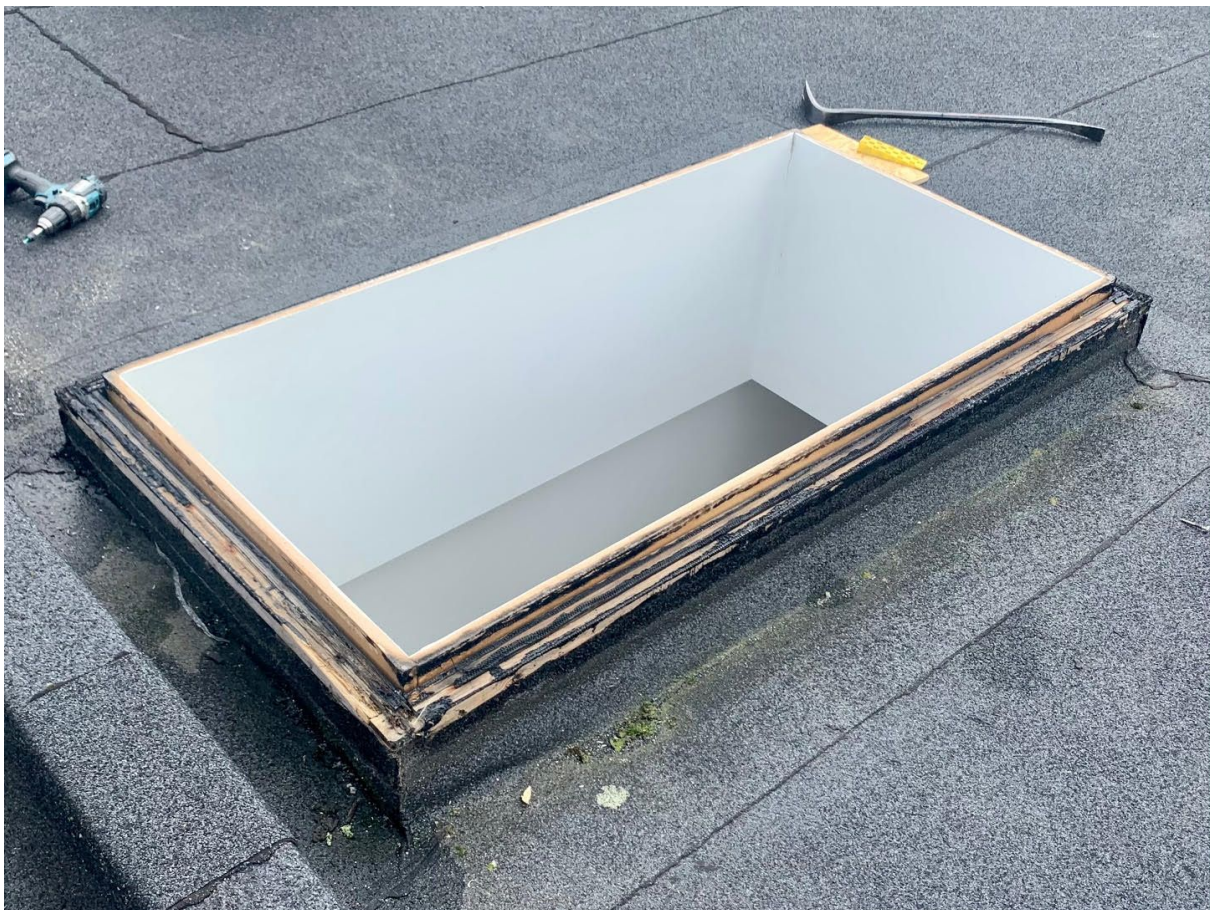
Billede viser afmonteret ovenlys af Scantag

- Ny gummi liste på undersiden
- Ny folie mod vand
- Foruden dette kom der også ekstra fuge på toppen
- Vigtigt er man ikke lukker dryphuller af siden af alu skallen
- Med den nye "forring/mellemlag" kan ovenlys leve mindst 10-20 år mere (iflg firma Skantag)
- Kondens (i 3 lag vinduet og som regel i yderste lage) opstår når vandet ikke kan komme væk ved for tæt OV eller vandet på tag står for højt, pga sne eller høj vandstand(evt pga skidt/blade eller andet)

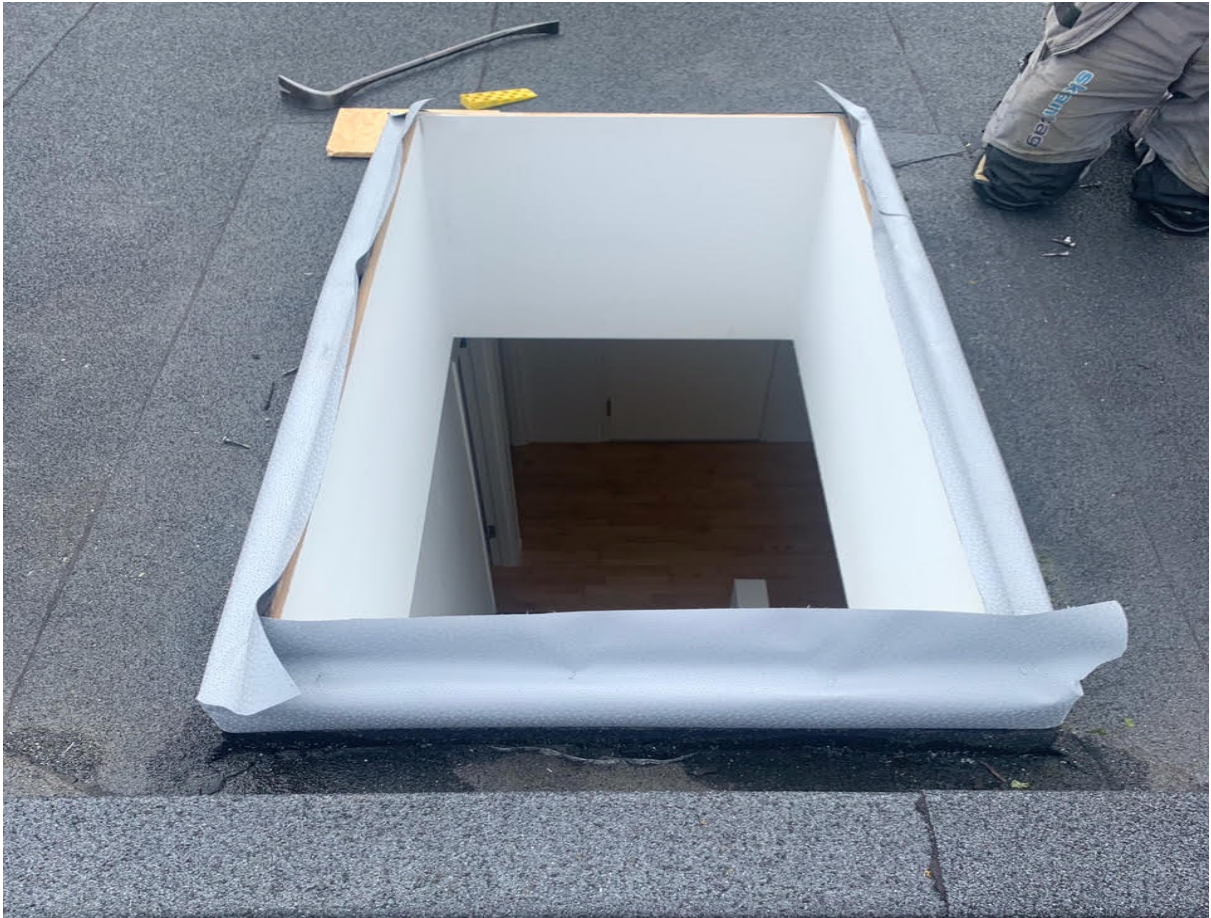
Billede viser hvorledes der er monteret folie på ramme og op på lysningen, således dette går helt op til akryl vinduet.

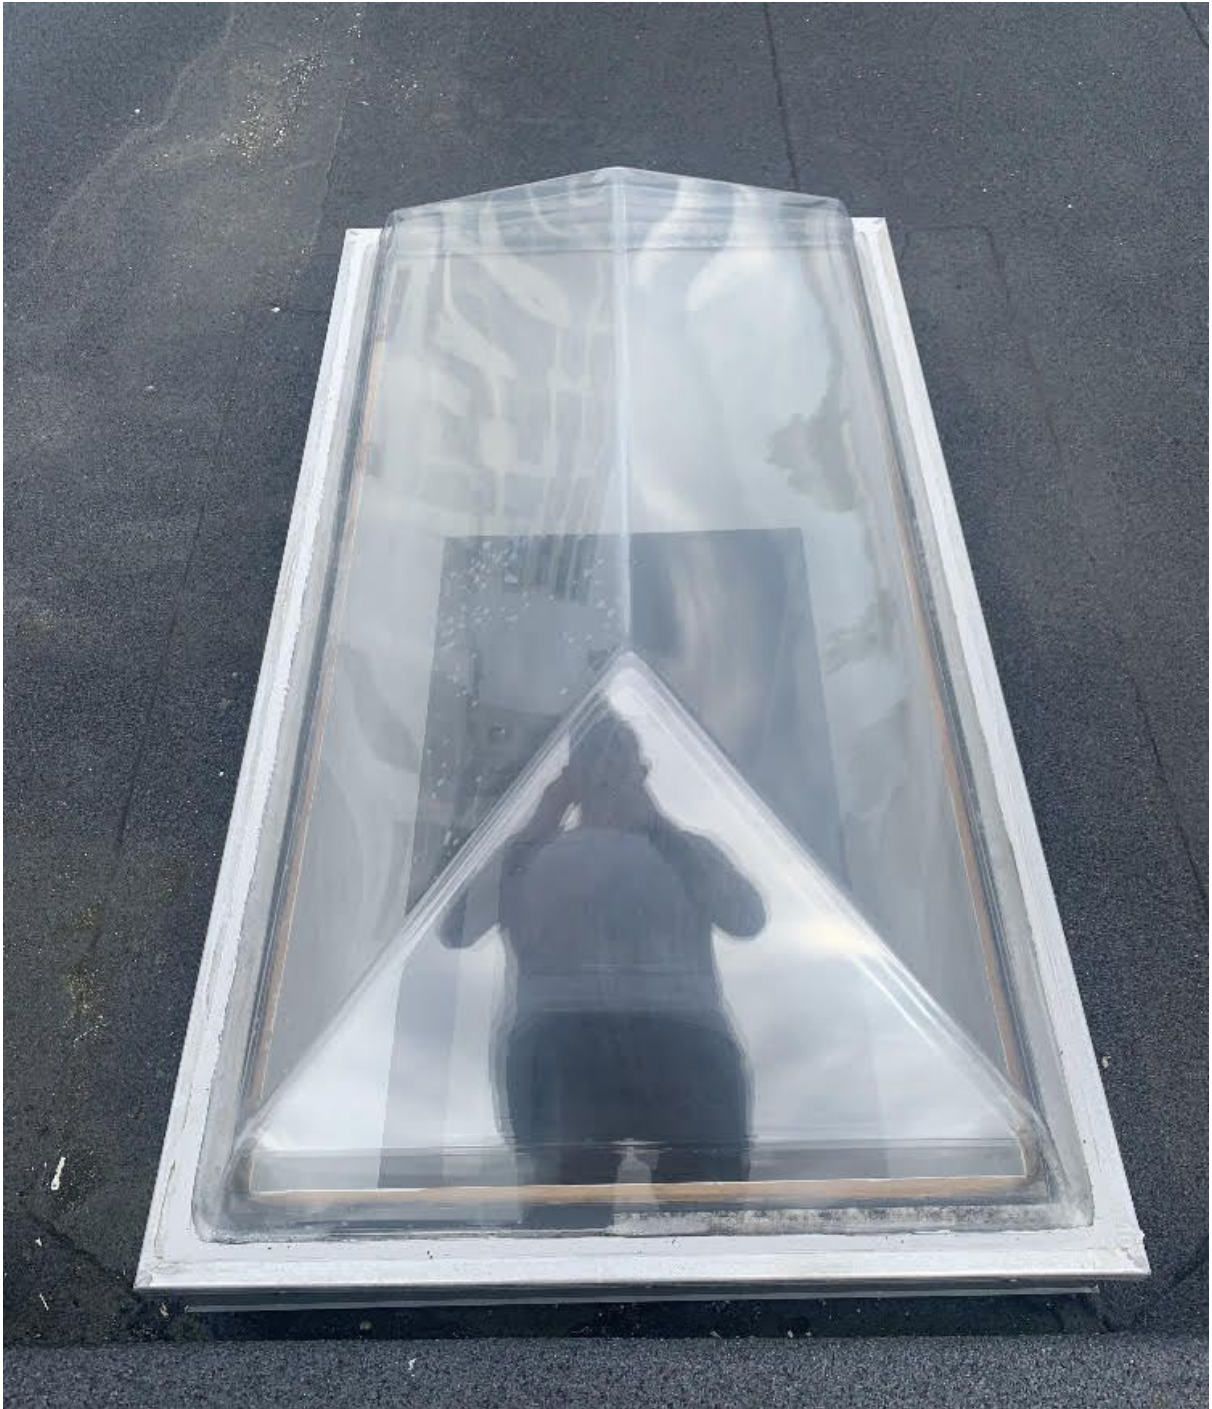
Billed viser genmonteret vindue, hvor der er fuget mellem aluramme og akrylrude

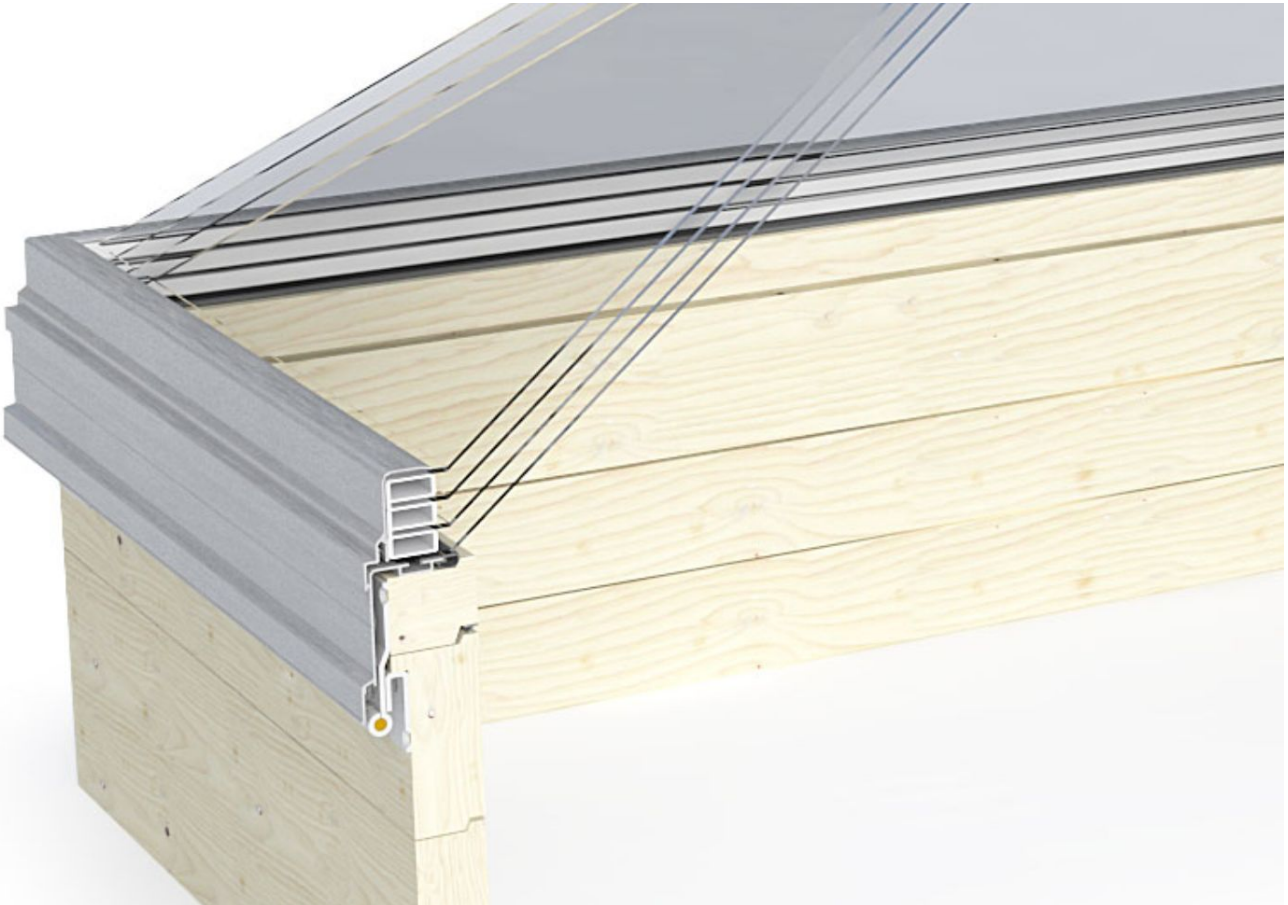
Billede herunder viser Jet-domex snit tegning med vandsikring og forhøjning af ramme.

Anbefales som alternativ, i stedet for **Optilite**, da dette vindue har "vandnæse" og flere tætninger og dermed er et færdigt produkt. Dette skal være som ryttervindue og i samme dimensioner som eksisterende løsning. Opfyldelse af energikrav ikke undersøgt

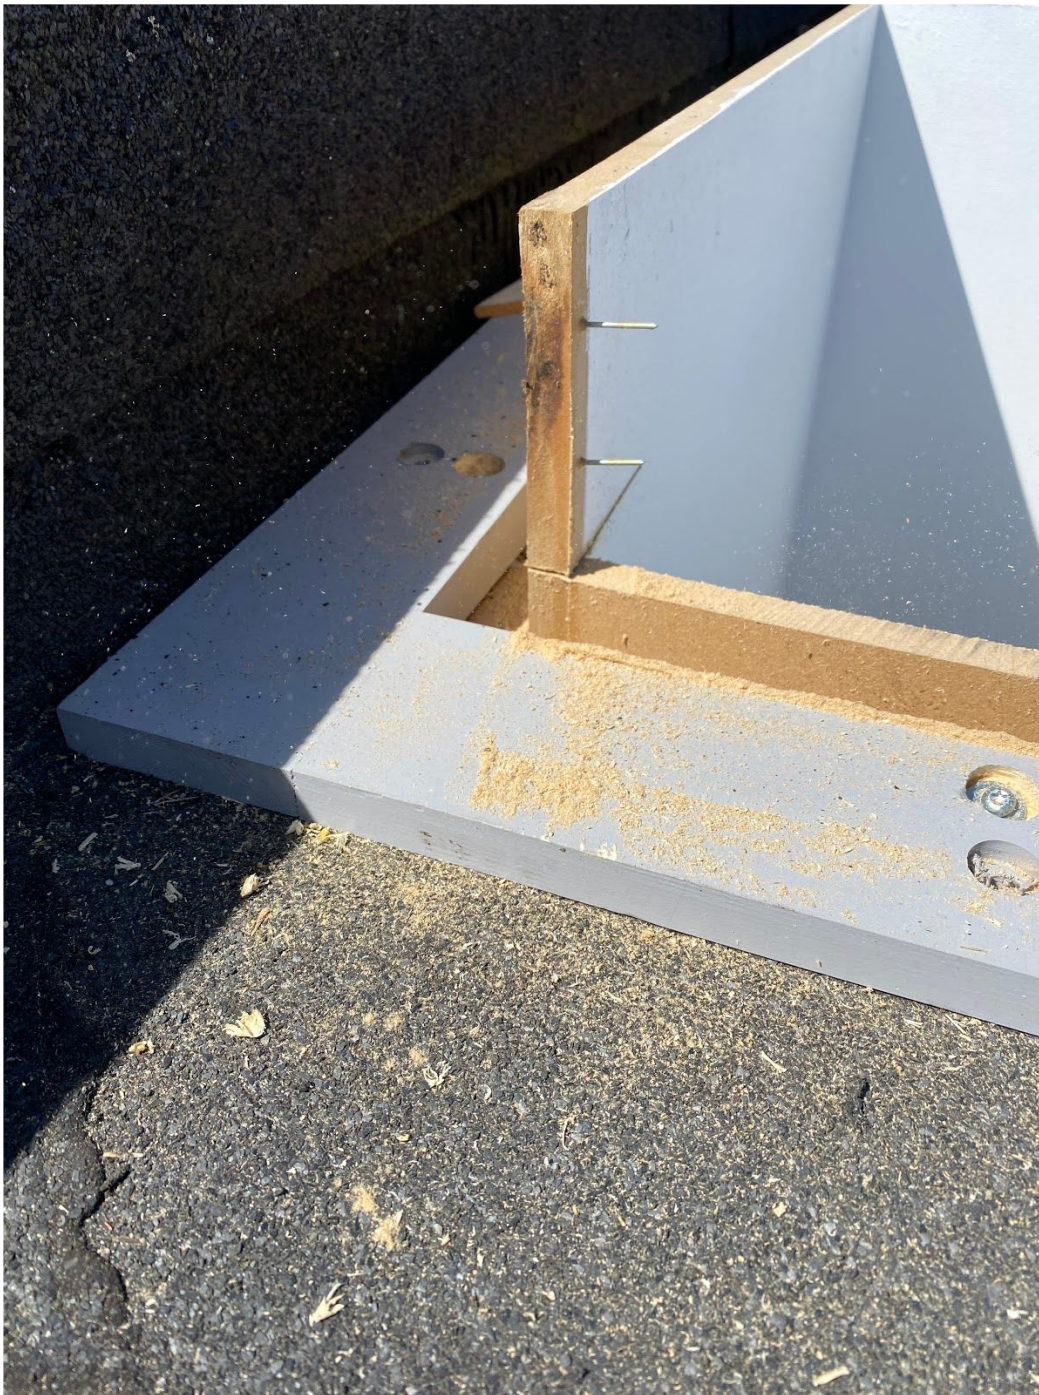
Billede viser demonteret ramme, og tilpasning af lysning til nyt vindue. Bemærk fugtskader fra gl. vindue som kunne fjernes. En stor del af indfatningen kan fjernes, og erstattes af isoleret ramme på vindue. Rammen indeholder 3 pakninger og vandnæse

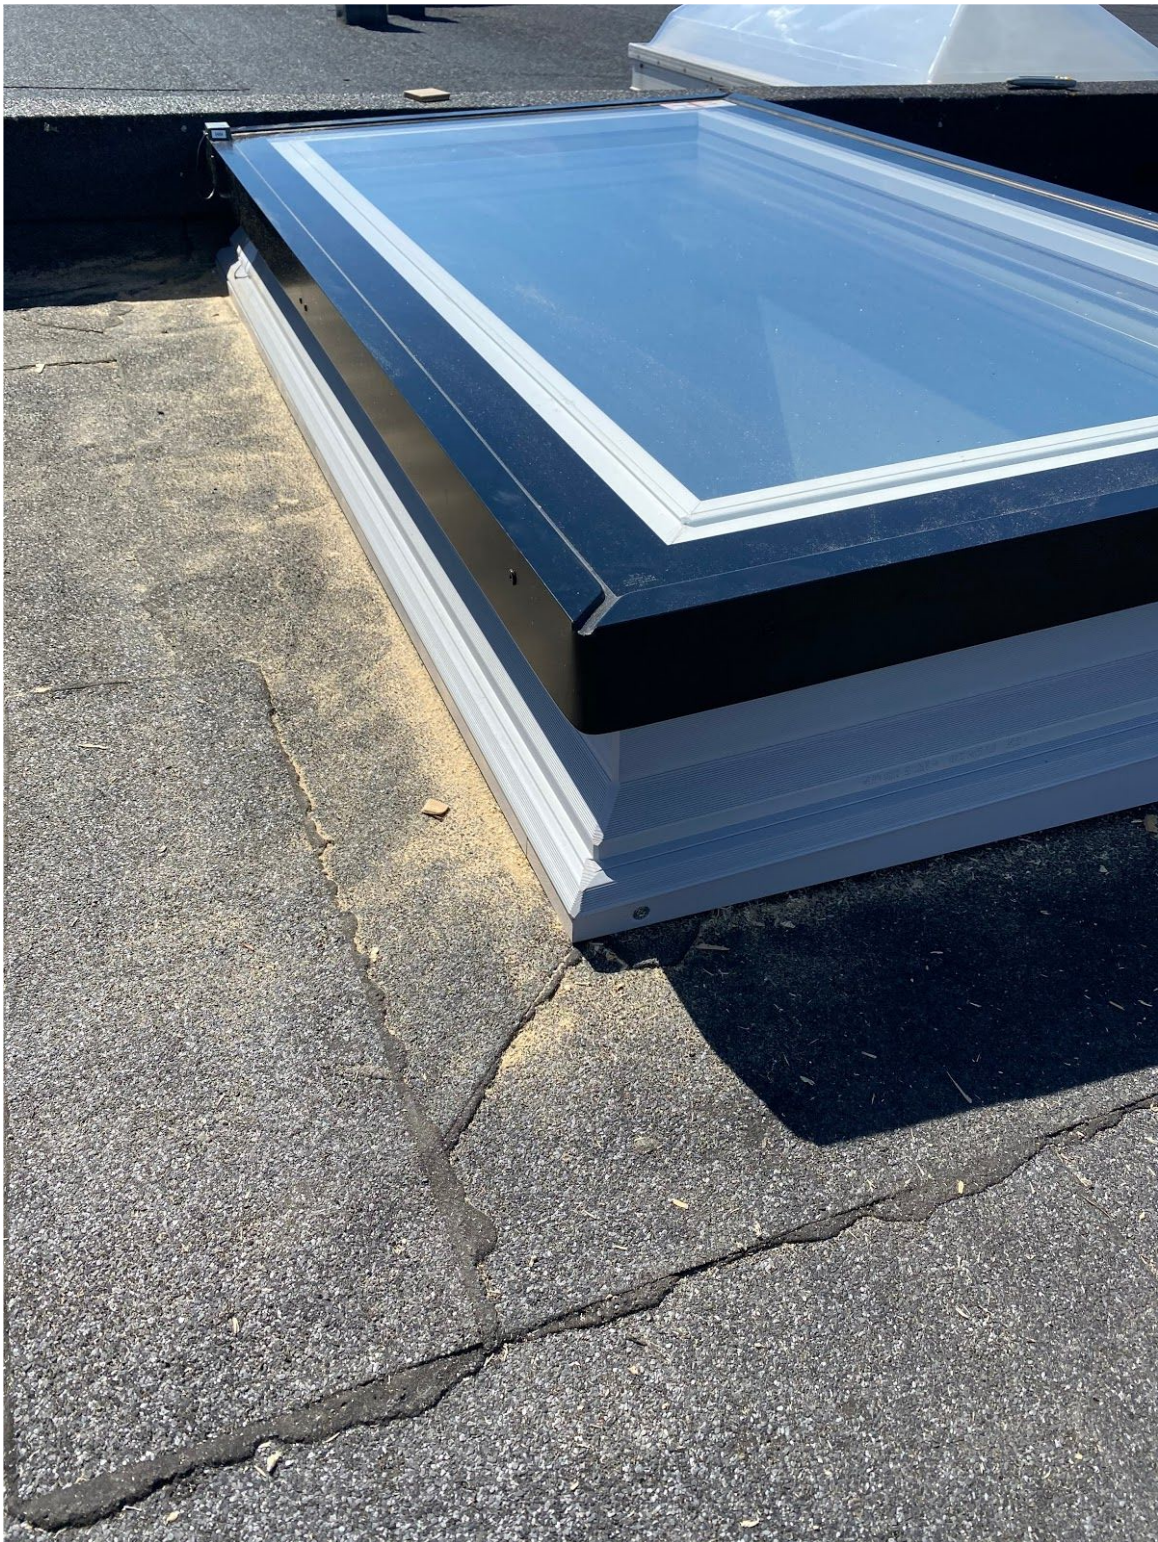
Billede viser nyt vindue monteret på 5 grades kile, vindue er endnu ikke monteret med tagpap. Design, højdeforskel til eksisterende vindue ses her, der er ca. 25 cm forskel i højde og dertil skal regnes ca. 5 forhøjet ramme der mangler på gl. løsning.

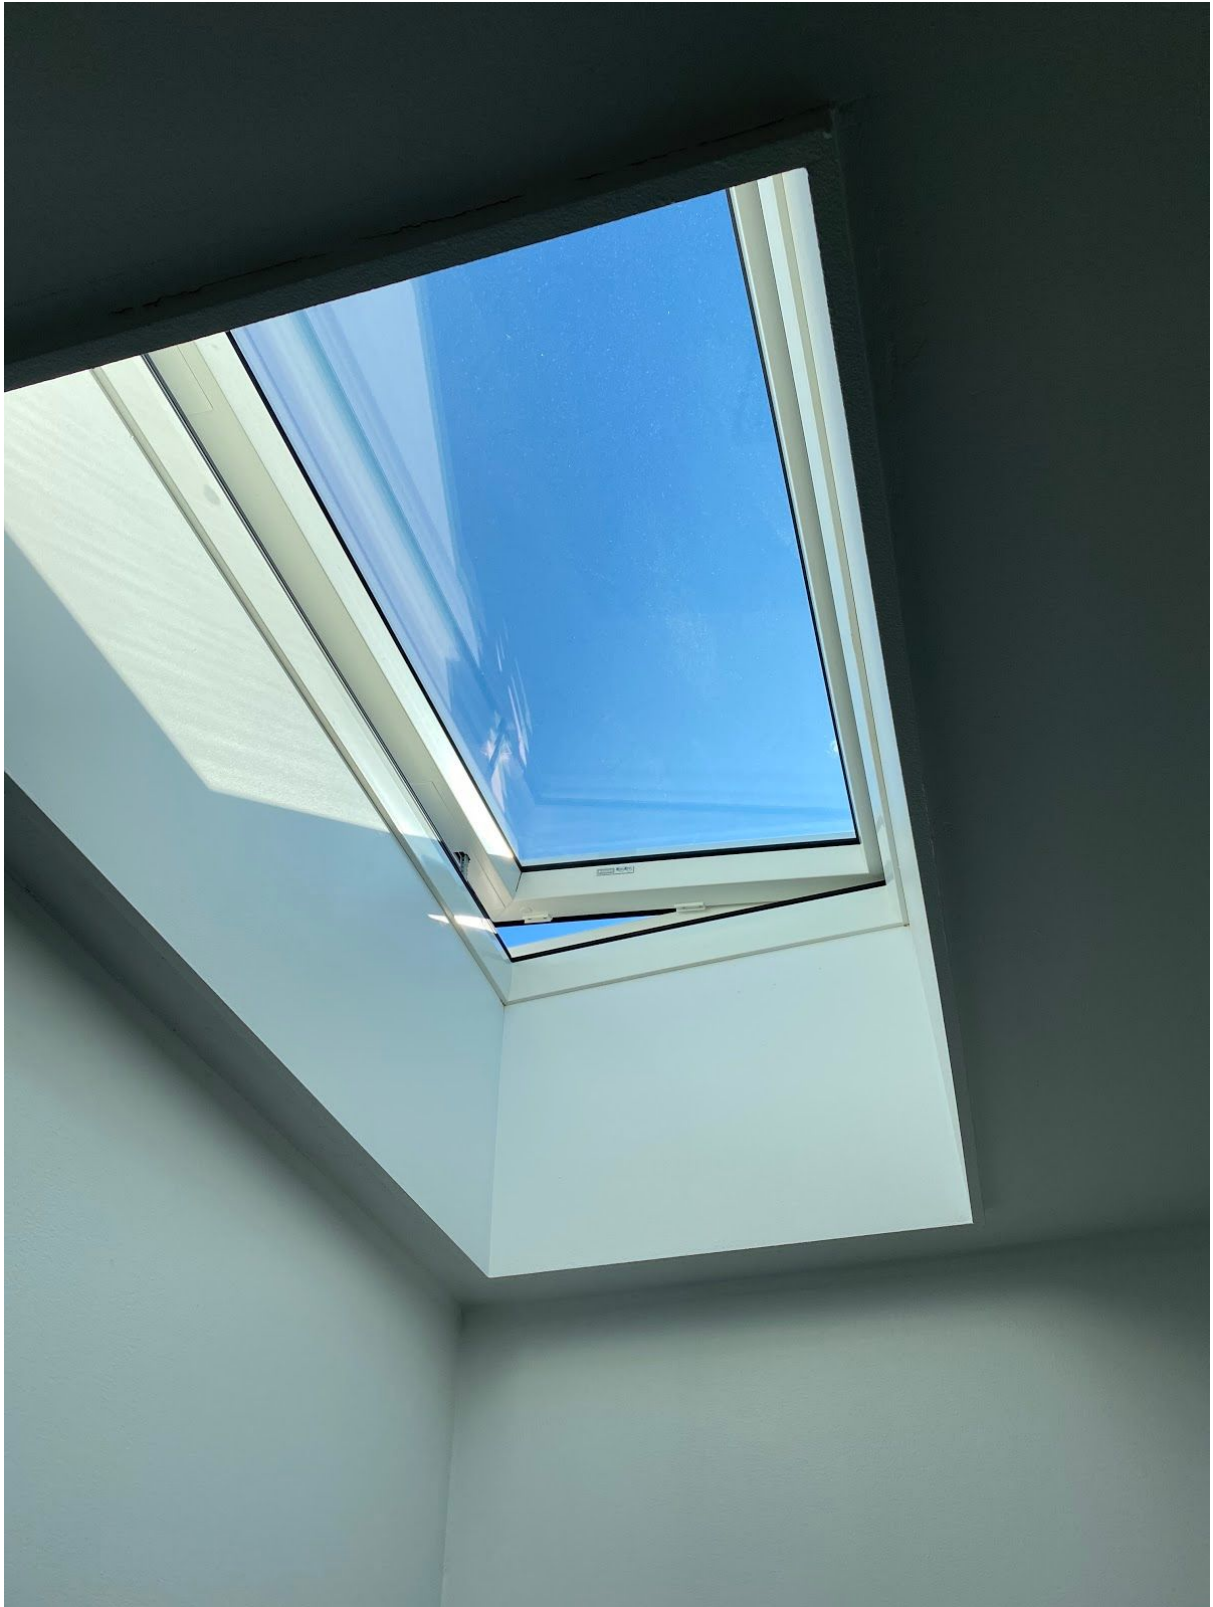
Vindue set indefra, på eksisterende indfatning - Vinduet er fuldt åbent
